Anhang 1 Steckbriefe der Brückenbauwerke

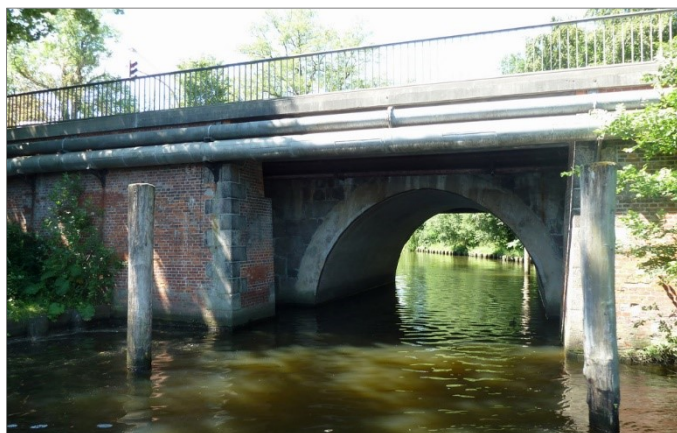
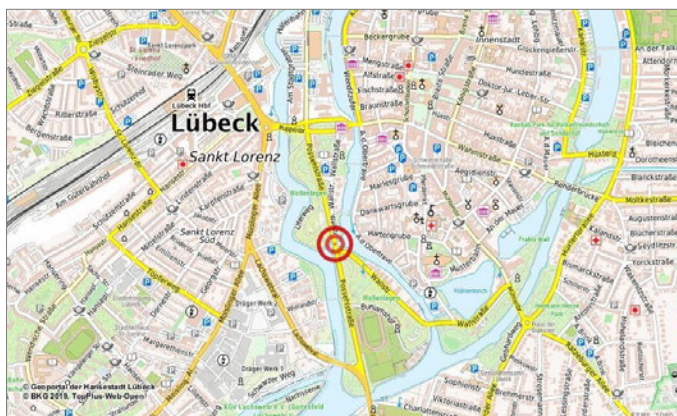
BW 001 Wallbrücke

Baujahr	1850
Bauart	1-Feld-Gewölbebrücke mit Aufbeton im Verbund
Brückenklasse	60
Zustandsnote	2020_E 3,0 nicht ausreichender Bauwerkszustand
Schäden	Betonabplatzungen und Risse freiliegende, korrodierte Bewehrung Durchfeuchtungen/ Aussinterungen Mauerwerksabplatzungen Schädigung der Gründung
Maßnahme	Ersatzneubau/ Grundinstandsetzung
Vsl. Kosten	k. A.
Terminplanung	vsl. Planungszeitraum 2025 - 2027 vsl. Ausführungsbeginn 2028 ff.

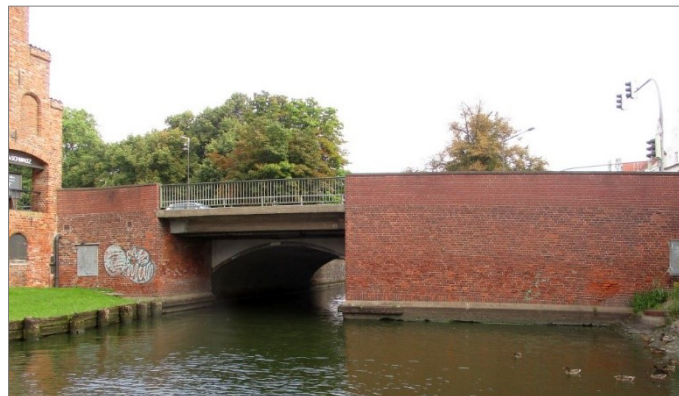
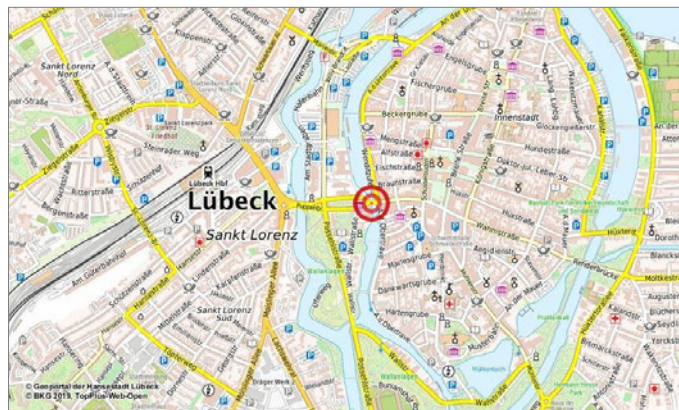
BW 002 Holstenbrücke

Baujahr	1854
Bauart	1-Feld-Bogenbrücke aus Ziegelmauerwerk
Brückenklasse	45
Zustandsnote	2019_H 3,5 ungenügender Bauwerkszustand
Schäden	Betonabplatzungen und Risse freiliegende, korrodierte Bewehrung
Maßnahme	Ersatzneubau/ Grundinstandsetzung
Vsl. Kosten	k. A.
Terminplanung	vsl. Planungszeitraum 2034 - 2035
	vsl. Ausführungsbeginn 2036 ff.

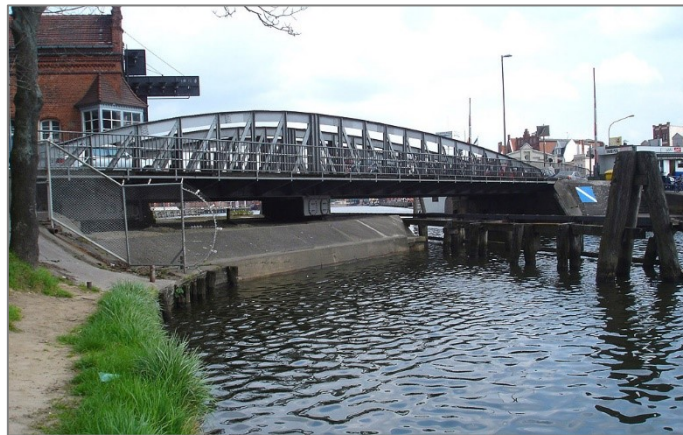
BW 003 Hafendrehbrücke

Baujahr	1892		
Bauart	2-Feld-Stahlfachwerkbrücke		
Brückenklasse	60		
Zustandsnote	2022_S1	2,7	noch ausreichender Bauwerkszustand
Schäden	zz. keine relevanten Schäden		
Maßnahme	Grundinstandsetzung		
Vsl. Kosten	k. A.		
Terminplanung	vsl. Planungszeitraum	ab 2036	
	vsl. Ausführungsbeginn	2040 ff.

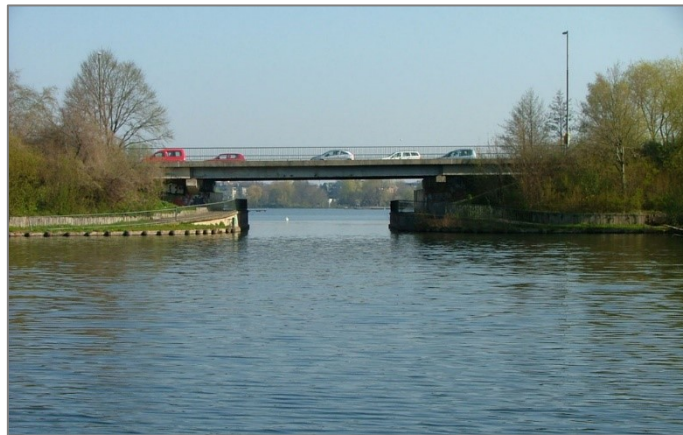
BW 004 Moltkebrücke

Baujahr	1973		
Bauart	1-Feld-Verbundbrücke		
Brückenklasse	60		
Zustandsnote	2022_S1	1,7	guter Bauwerkszustand
Schäden	zz. keine relevanten Schäden		
Maßnahme	laufende Unterhaltung		
Vsl. Kosten	k. A.		
Terminplanung	vsl. Planungszeitraum		k. A.
	vsl. Ausführungsbeginn		frühestens 2043 ff.

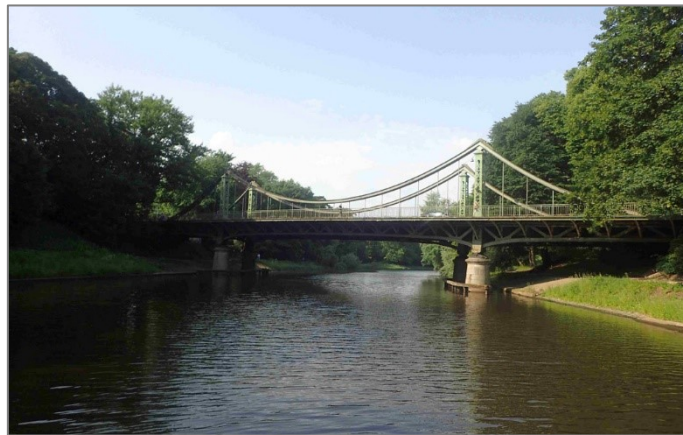
BW 005 Mühltentorbrücke

Baujahr	1898
Bauart	3-Feld-Fachwerkhängebrücke (Zügelgurt)
Brückenklasse	60
Zustandsnote	2022_S1 3,9 ungenügender Bauwerkszustand
Schäden	Korrosionsschäden am Stahltragwerk mit Querschnittsschwächungen und Durch- und Abrostungen, teilweise Fehlstellen Durchnässungen an den Widerlagern Betonabplatzungen und Risse an Widerlagern Schädigung der Gründung
Maßnahme	Grundinstandsetzung
Vsl. Kosten	10,0 Mio. EUR (Kostenannahme zu Planungsbeginn)
Terminplanung	vsl. Planungszeitraum 2019-2024 vsl. Ausführungsbeginn 2024 ff.

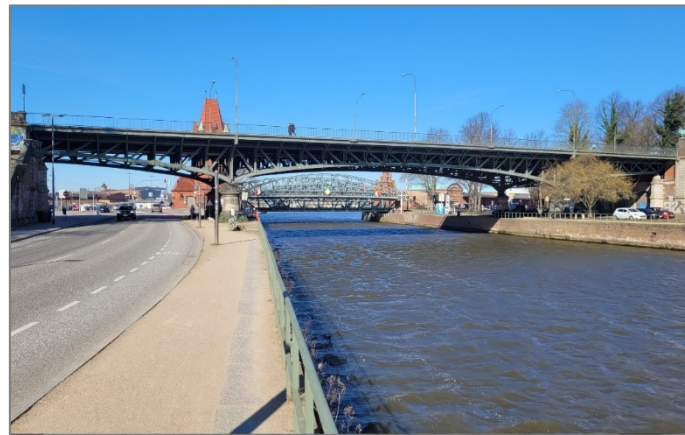
BW 006 Burgtorbrücke

Baujahr	1898		
Bauart	3-Feld-Fachwerkbrücke		
Brückenklasse	60		
Zustandsnote	2022_S1	3,5	ungenügender Bauwerkszustand
Schäden	Korrosionsschäden am Stahltragwerk mit Querschnittsschwächungen Betonabplatzungen, Risse und freiliegende, korrodierende Bewehrung an Widerlagern und Gehwegbetonplatten		
Maßnahme	Grundinstandsetzung		
Vsl. Kosten	11,0 Mio. EUR (Kostenannahme vor Planungsbeginn)		
Terminplanung	vsl. Planungszeitraum	2023-2026	
	vsl. Ausführungsbeginn	2026 ff. (abhängig von der Fertigstellung der Hub- brücken)

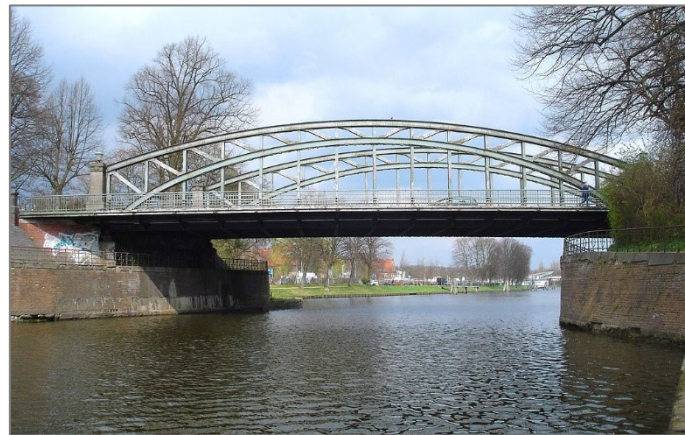
BW 007 Hüntertorbrücke

Baujahr	1899		
Bauart	1-Feld-Stabbogenbrücke (Fachwerk)		
Brückenklasse	12		
Zustandsnote	2022_S1	3,5	ungenügender Bauwerkszustand
Schäden	Korrosionsschäden am Stahltragwerk mit Querschnittsschwächungen Betonabplatzungen, Risse und freiliegende, korrodierende Bewehrung an Widerlagern und Gehwegbetonplatten Schädigungen der Gründung		
Maßnahme	Ersatzneubau/ Grundinstandsetzung		
Vsl. Kosten	11,0 Mio. EUR (Kostenannahme vor Planungsbeginn)		
Terminplanung	vsl. Planungszeitraum	2021-2026	
	vsl. Ausführungsbeginn	2026 ff. (abhängig von der Fertigstellung der Hubbrücken)

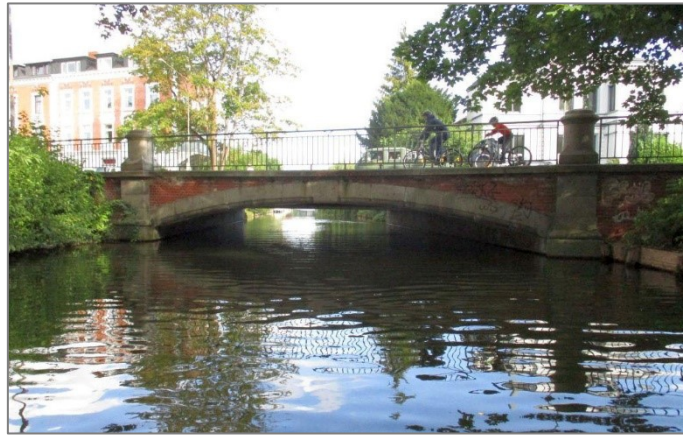
BW 008 Hüntertoralleebrücke

Baujahr	1899
Bauart	1-Feld-Verbundbogenbrücke
Brückenklasse	45/ 60
Zustandsnote	2019_H 3,2 nicht ausreichender Bauwerkszustand
Schäden	Betonabplatzungen und Risse freiliegende, korrodierende Bewehrung Schädigungen der Gründung
Maßnahme	Ersatzneubau/ Grundinstandsetzung
Vsl. Kosten	k. A.
Terminplanung	vsl. Planungszeitraum 2027-2028 vsl. Ausführungsbeginn 2029 ff.

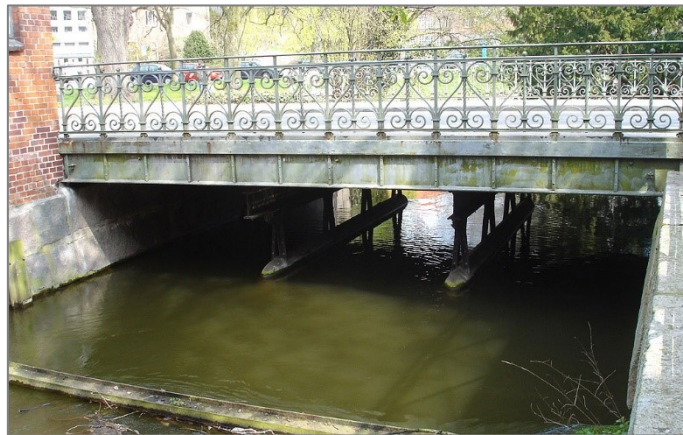
BW 009 Nördliche Mühlendammbrücke

Baujahr	1886
Bauart	1-Feld-Verbundbrücke
Brückenklasse	60
Zustandsnote	2019_H 3,4 nicht ausreichender Bauwerkszustand
Schäden	Betonabplatzungen und Risse freiliegende, korrodierende Bewehrung Korrosionsschäden an Stahlträgern Schädigungen der Gründung
Maßnahme	Ersatzneubau/ Grundinstandsetzung
Vsl. Kosten	k. A.
Terminplanung	vsl. Planungszeitraum 2027-2028
	vsl. Ausführungsbeginn 2029 ff.

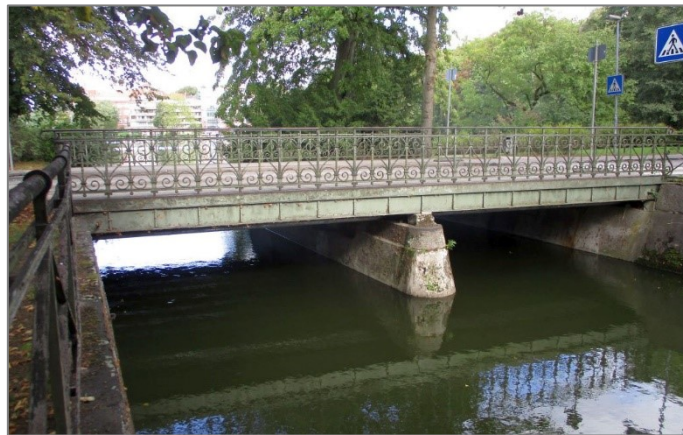
BW 010 Südliche Mühlendammbücke

Baujahr	1887		
Bauart	1-Feld-Verbundbrücke		
Brückenklasse	60		
Zustandsnote	2019_H	3,3	nicht ausreichender Bauwerkszustand
Schäden	Betonabplatzungen und Risse freiliegende, korrodierende Bewehrung Korrosionsschäden an Stahlträgern Schädigungen der Gründung		
Maßnahme	Ersatzneubau/ Grundinstandsetzung		
Vsl. Kosten	k. A.		
Terminplanung	vsl. Planungszeitraum	2029-2030	
	vsl. Ausführungsbeginn	2031 ff.

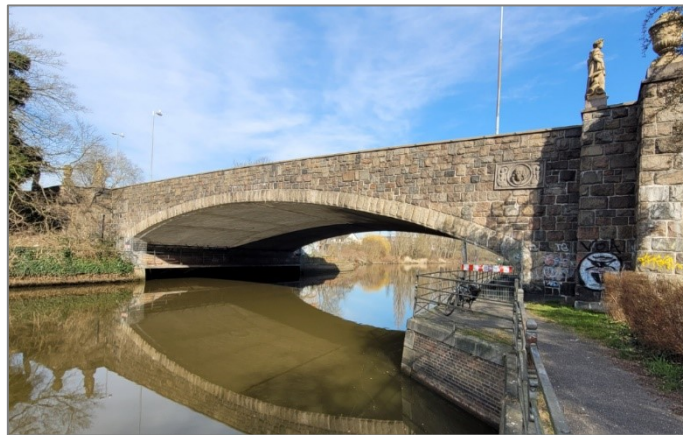
BW 011 Puppenbrücke

Baujahr	1906
Bauart	1-Feld-Dreigelenkbogenbrücke
Brückenklasse	45
Zustandsnote	2019_H 3,0 nicht ausreichender Bauwerkszustand
Schäden	Betonabplatzungen, Risse und Aussinterungen freiliegende, korrodierende Bewehrung Korrosionsschäden an Gehwegkonsolen
Maßnahme	Grundinstandsetzung
Vsl. Kosten	k. A.
Terminplanung	vsl. Planungszeitraum 2027-2029 vsl. Ausführungsbeginn 2030 ff.

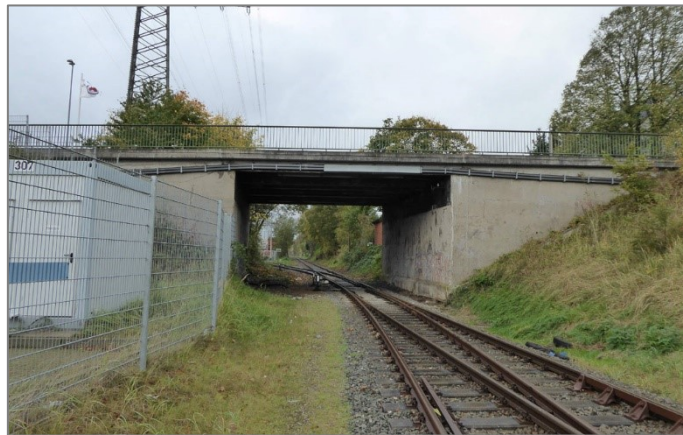
BW 013 Straßenbrücke Siems

Baujahr	1906
Bauart	1-Feld-Verbundbrücke
Brückenklasse	30/ 30
Zustandsnote	2020_E 2,7 noch ausreichender Bauwerkszustand
Schäden	Betonabplatzungen, Risse und Aussinterungen freiliegende, korrodierende Bewehrung
Maßnahme	Ersatzneubau/ Grundinstandsetzung
Vsl. Kosten	k. A.
Terminplanung	vsl. Planungszeitraum 2025-2026
	vsl. Ausführungsbeginn 2027 ff.

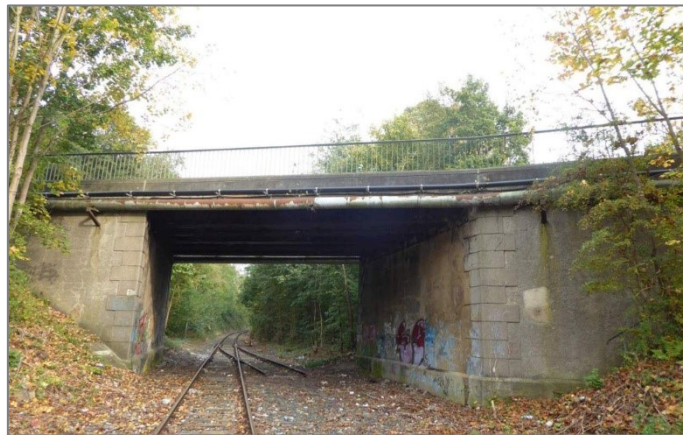
BW 014 Straßenbrücke Herrenwyk

Baujahr	1906		
Bauart	1-Feld-Verbundbrücke		
Brückenklasse	30/ 30		
Zustandsnote	2020_E	2,5	noch ausreichender Bauwerkszustand
Schäden	Betonabplatzungen und Risse freiliegende, korrodierende Bewehrung		
Maßnahme	Ersatzneubau/ Grundinstandsetzung		
Vsl. Kosten	k. A.		
Terminplanung	vsl. Planungszeitraum	2027-2028	
	vsl. Ausführungsbeginn	2029 ff.

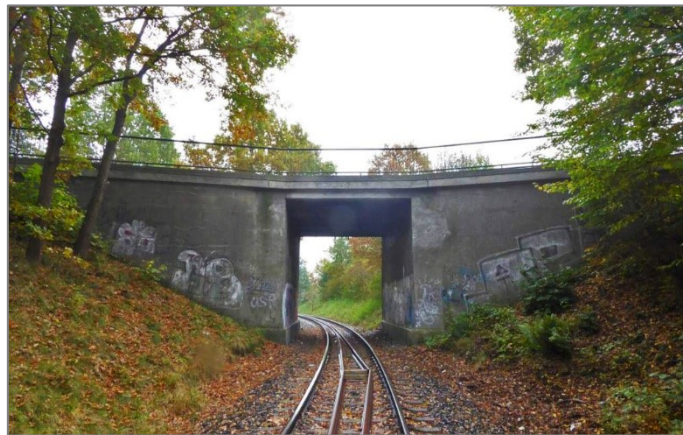
BW 015 Straßenbrücke Schlutup

Baujahr	1907
Bauart	1-Feld-Verbundbrücke
Brückenklasse	30/ 30
Zustandsnote	2020_E 2,7 noch ausreichender Bauwerkszustand
Schäden	Betonabplatzungen und Risse freiliegende, korrodierende Bewehrung
Maßnahme	Ersatzneubau/ Grundinstandsetzung
Vsl. Kosten	k. A.
Terminplanung	vsl. Planungszeitraum 2029-2030 vsl. Ausführungsbeginn 2031 ff.

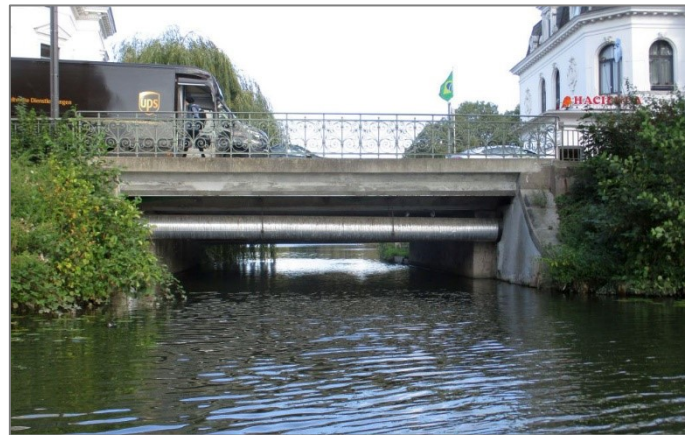
BW 016 Mühlenbrücke

Baujahr	1913
Bauart	1-Feld-Verbundbrücke
Brückenklasse	60
Zustandsnote	2019_H 3,5 ungenügender Bauwerkszustand
Schäden	Betonabplatzungen und Risse freiliegende, korrodierende Bewehrung Schädigung der Gründung
Maßnahme	Grundinstandsetzung
Vsl. Kosten	k. A.
Terminplanung	vsl. Planungszeitraum 2024-2026 vsl. Ausführungsbeginn 2026 ff.

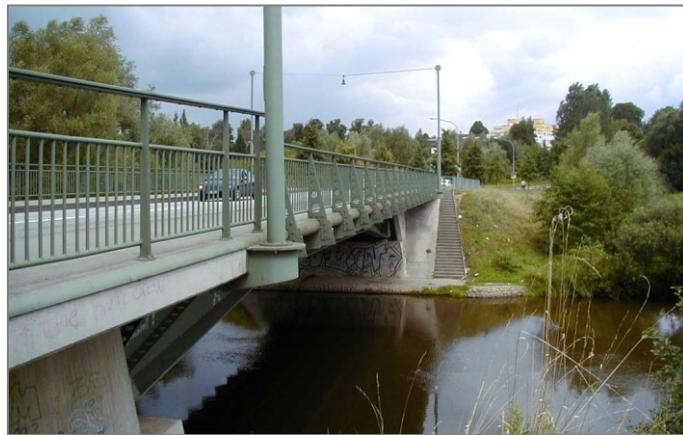
BW 019 Straßenbrücke Moisling

Baujahr	1995	
Bauart	1-Feld-Stahlbrücke	
Brückenklasse	60/ 30	
Zustandsnote	2020_E 2,5 noch ausreichender Bauwerkszustand	
Schäden	zz. keine relevanten Schäden	
Maßnahme	Grundinstandsetzung	
Vsl. Kosten	k. A.	
Terminplanung	vsl. Planungszeitraum	2033-2035
	vsl. Ausführungsbeginn	2036 ff.

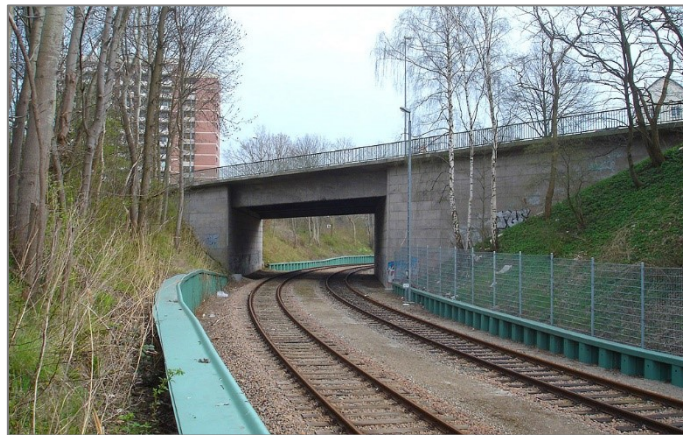
BW 022 Luisenbrücke

Baujahr	1963		
Bauart	1-Feld-Spannbetonplattenbalkenbrücke		
Brückenklasse	60		
Zustandsnote	2021_E	2,7	noch ausreichender Bauwerkszustand
Schäden	Betonabplatzungen und Risse freiliegende, korrodierende Bewehrung		
Maßnahme	Grundinstandsetzung		
Vsl. Kosten	k. A.		
Terminplanung	vsl. Planungszeitraum	2023	
	vsl. Ausführungsbeginn	2024 ff.

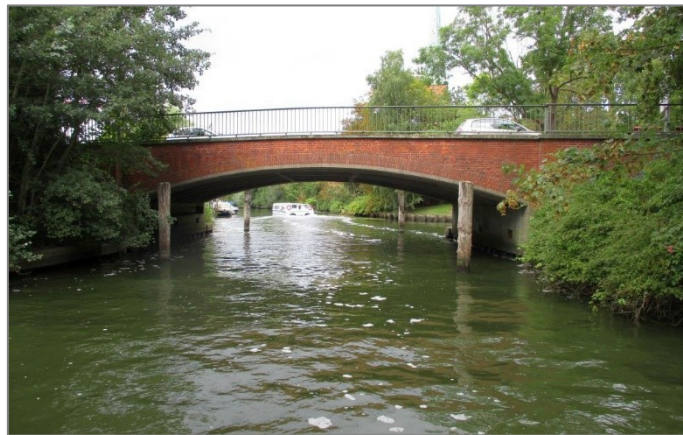
BW 023 Wipperbrücke

Baujahr	1931/ 1963		
Bauart	1-Feld-Stahlbetonplattenbalkenbrücke mit zwei Randhohlkästen		
Brückenklasse	30/ 30		
Zustandsnote	2019_H	3,0	nicht ausreichender Bauwerkszustand
Schäden	Betonabplatzungen und Risse freiliegende, korrodierende Bewehrung Schädigung der Gründung		
Maßnahme	Ersatzneubau		
Vsl. Kosten	k. A.		
Terminplanung	vsl. Planungszeitraum	2029-2030	
	vsl. Ausführungsbeginn	2031 ff.

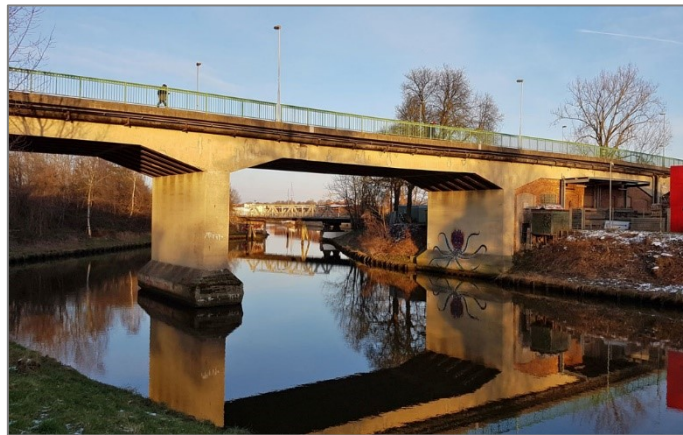
BW 024 Marienbrücke

Baujahr	1933
Bauart	9-Feld-Stahlbetonbrücke
Brückenklasse	30
Zustandsnote	2019_H 3,0 nicht ausreichender Bauwerkszustand
Schäden	Betonabplatzungen und Risse freiliegende, korrodierende Bewehrung
Maßnahme	Ersatzneubau
Vsl. Kosten	21,0 Mio. EUR (Kostenannahme vor Planungsbeginn)
Terminplanung	vsl. Planungszeitraum 2023-2027
	vsl. Ausführungsbeginn 2029 ff.

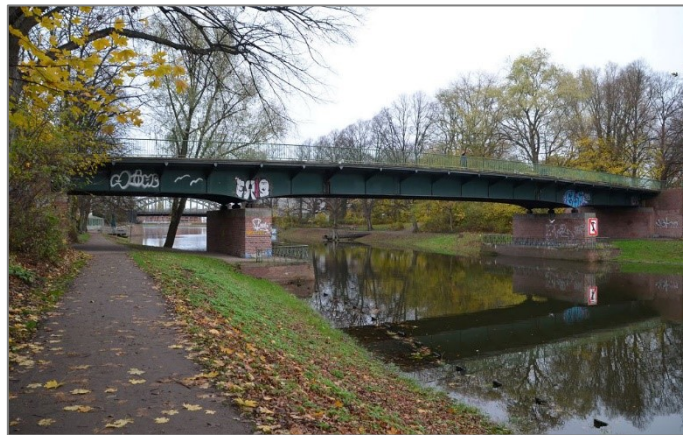
BW 025 Rehderbrücke

Baujahr	1936		
Bauart	3-Feld-Stahlbrücke (Blechträger)		
Brückenklasse	12		
Zustandsnote	2021_E	3,5	ungenügender Bauwerkszustand
Schäden	Korrosionsschäden am Stahltragwerk Schäden an der Gründung		
Maßnahme	Ersatzneubau/ Grundinstandsetzung		
Vsl. Kosten	11,0 Mio. EUR (Kostenannahme vor Planungsbeginn)		
Terminplanung	vsl. Planungszeitraum	2024-2027	
	vsl. Ausführungsbeginn	2028 ff. (abhängig von der Fertigstellung der Hubbrücken)

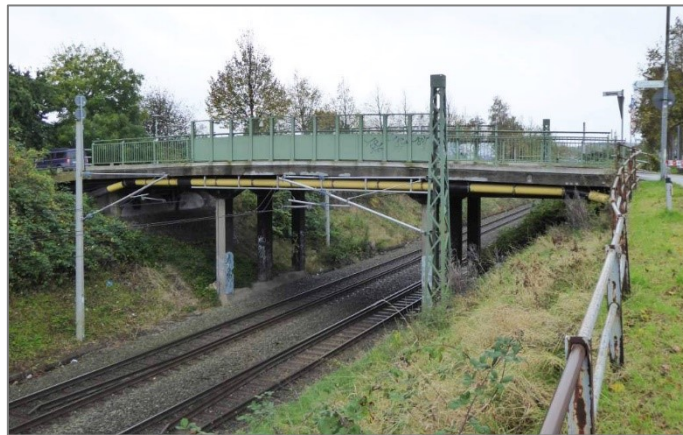
BW 026 Schlachthofbrücke

Baujahr	1938		
Bauart	3-Feld-Stahlbetonplattenbalkenbrücke		
Brückenklasse	16/ 16		
Zustandsnote	2020_H	2,3	befriedigender Bauwerkszustand
Schäden	Betonabplatzungen und Risse freiliegende, korrodierende Bewehrung		
Maßnahme	Ersatzneubau/ Grundinstandsetzung		
Vsl. Kosten	k. A.		
Terminplanung	vsl. Planungszeitraum	2030-2031	
	vsl. Ausführungsbeginn	2032 ff.

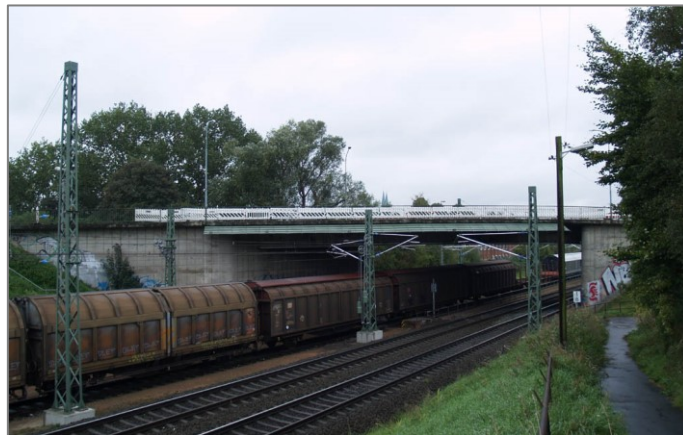
BW 028 Karlstraßenbrücke

Baujahr	1962		
Bauart	1-Feld-Stahlbetonplattenbalkenbrücke		
Brückenklasse	60		
Zustandsnote	2021_H	3,4	ungenügender Bauwerkszustand
Schäden	Betonabplatzungen und Risse freiliegende, korrodierende Bewehrung Lagerschäden (Verschiebungen) Schädigung der Gründung		
Maßnahme	Ersatzneubau		
Vsl. Kosten	13,0 Mio. EUR (Kostenannahme vor Planungsbeginn)		
Terminplanung	vsl. Planungszeitraum	2023-2026	
	vsl. Ausführungsbeginn	2027 ff.

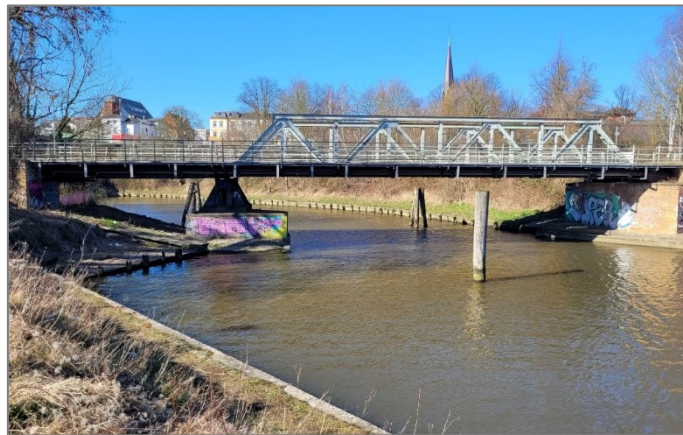
BW 029 Eutiner Eisenbahnbrücke

Baujahr	1927
Bauart	2-Feld-Stahlfachwerkbrücke
Brückenklasse	L-Zug E
Zustandsnote	2019_H 3,8 ungenügender Bauwerkszustand
Schäden	Korrosionsschäden am Stahltragwerk Schädigung der Gründung
Maßnahme	Ersatzneubau
Vsl. Kosten	k. A.
Terminplanung	vsl. Planungszeitraum 2031-2033 vsl. Ausführungsbeginn 2034 ff.

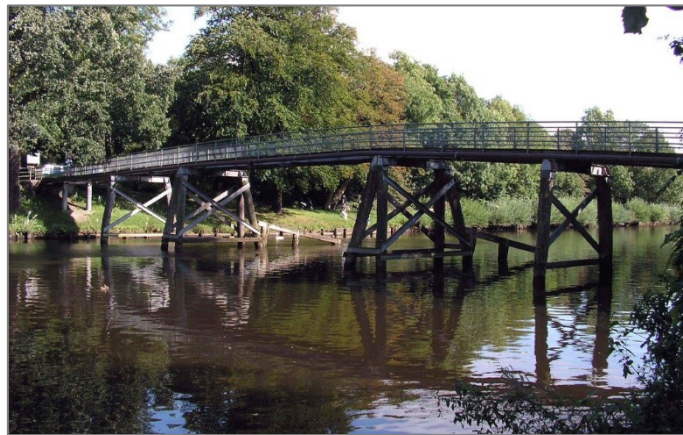
BW 031 Wielandbrücke

Baujahr	1920/ 1946		
Bauart	7-Feld-Holzbrücke mit Stahlhauptträgern		
Brückenklasse	FL 5 kN		
Zustandsnote	2022_S	3,4	ungenügender Bauwerkszustand
Schäden	Korrosionsschäden am Stahltragwerk Schädigung der Holzkonstruktion Schädigung der Gründung		
Maßnahme	Ersatzneubau		
Vsl. Kosten	3,0 Mio. EUR (Kostenannahme vor Planungsbeginn)		
Terminplanung	vsl. Planungszeitraum	2027-2028	
	vsl. Ausführungsbeginn	2029 ff.

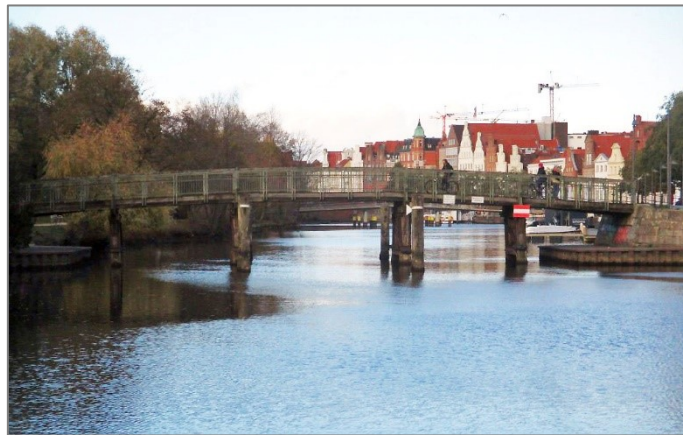
BW 032 Dankwartsbrücke

Baujahr	1994
Bauart	5-Feld-Holzbalkenbrücke
Brückenklasse	k. A.
Zustandsnote	2020_E 3,5 ungenügender Bauwerkszustand
Schäden	Schädigung der Holzkonstruktion Schädigung der Gründung
Maßnahme	Ersatzneubau
Vsl. Kosten	4,0 Mio. EUR (Kostenannahme vor Planungsbeginn)
Terminplanung	vsl. Planungszeitraum 2023-2024
	vsl. Ausführungsbeginn 2025 ff.

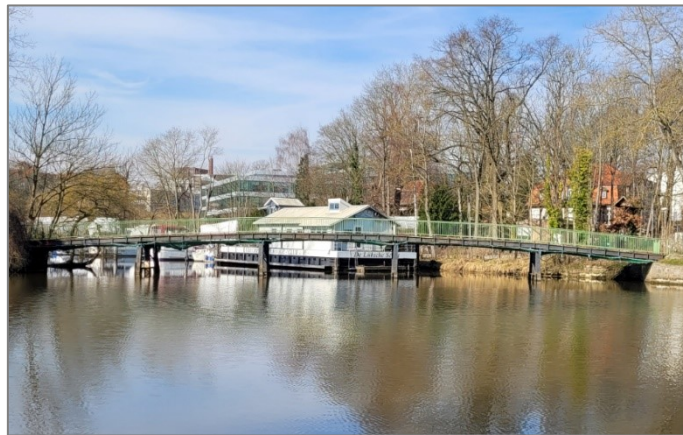
BW 037 Untere Lachswehrbrücke

Baujahr	1900		
Bauart	5-Feld-Stahlträgerbrücke mit Holzbohlenbelag		
Brückenklasse	k. A.		
Zustandsnote	2021_H	3,5	ungenügender Bauwerkszustand
Schäden	Korrosionsschäden an der Stahlkonstruktion Schäden am Bohlenbelag Schädigung der Gründung		
Maßnahme	Grundinstandsetzung		
Vsl. Kosten	k. A.		
Terminplanung	vsl. Planungszeitraum	2024-2025	
	vsl. Ausführungsbeginn	2025 ff.

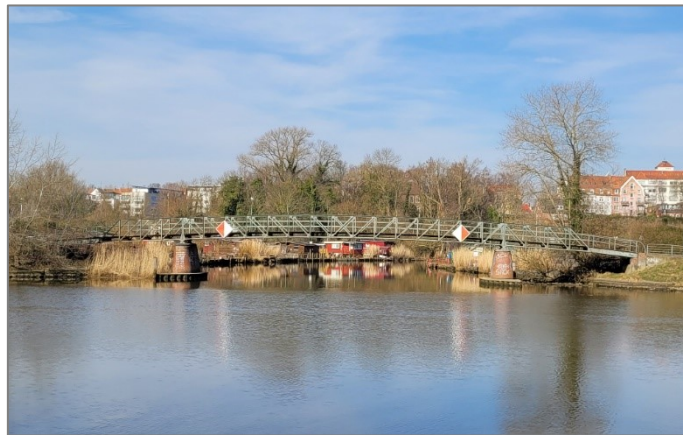
BW 038 Obere Lachswehrbrücke

Baujahr	1900		
Bauart	3-Feld-Stahlfachwerkträgerbrücke mit Holzbohlenbelag		
Brückenklasse	k. A.		
Zustandsnote	2021_E	3,0	nicht ausreichender Bauwerkszustand
Schäden	Korrosionsschäden an der Stahlkonstruktion Schäden am Bohlenbelag Schädigung der Gründung		
Maßnahme	Grundinstandsetzung		
Vsl. Kosten	2,0 Mio. EUR (Kostenannahme vor Planungsbeginn)		
Terminplanung	vsl. Planungszeitraum	2023-2024	
	vsl. Ausführungsbeginn	2024 ff.

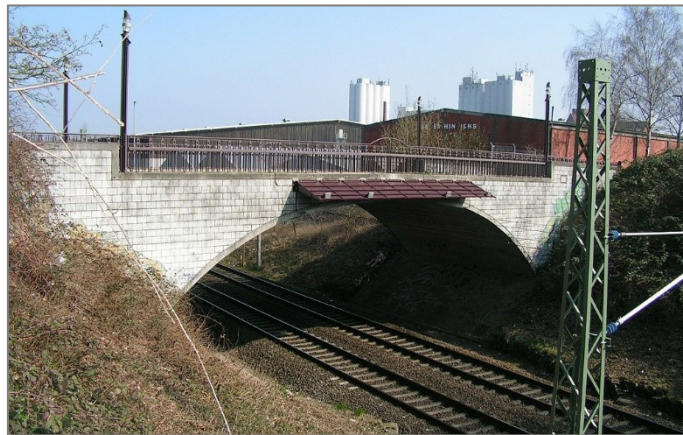
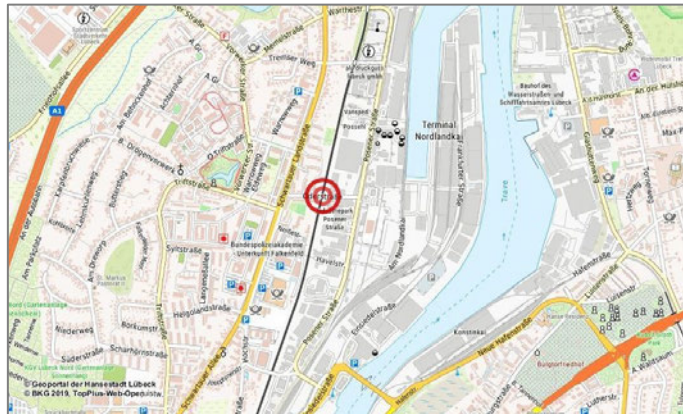
BW 042 Oderstraßenbrücke

Baujahr	1992		
Bauart	1-Feld-Stahlbetonbogenbrücke		
Brückenklasse	30/ 30		
Zustandsnote	2021_H	2,2	befriedigender Bauwerkszustand
Schäden	zz. keine relevanten Schäden		
Maßnahme	Grundinstandsetzung		
Vsl. Kosten	k. A.		
Terminplanung	vsl. Planungszeitraum	2030-2034	
	vsl. Ausführungsbeginn	2035 ff.

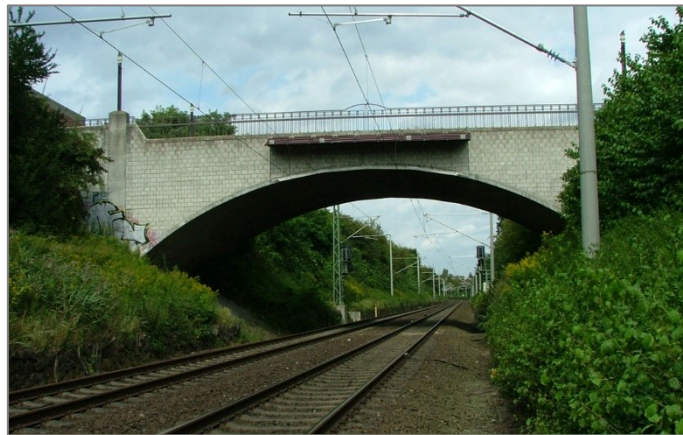
BW 044 Josephinenstraßenbrücke I

Baujahr	1991		
Bauart	1-Feld-Stahlbetonbogenbrücke		
Brückenklasse	30/ 30		
Zustandsnote	2020_H	2,0	befriedigender Bauwerkszustand
Schäden	zz. keine relevanten Schäden		
Maßnahme	Grundinstandsetzung		
Vsl. Kosten	k. A.		
Terminplanung	vsl. Planungszeitraum	2028-2032	
	vsl. Ausführungsbeginn	2033 ff.

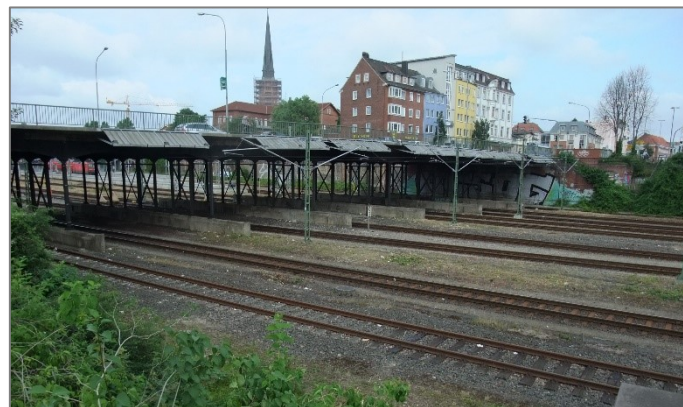
BW 047 **Bahnhofsbrücke**

Baujahr	1907
Bauart	7-Feld-Stahlbetonverbundbrücke
Brückenklasse	30/ 30
Zustandsnote	2020_S 4,0 ungenügender Bauwerkszustand
Schäden	Korrosionsschäden am Stahltragwerk mit Querschnittsschwächungen Betonabplatzungen und Risse am Betonüberbau freiliegende, korrodierende Bewehrung
Maßnahme	Ersatzneubau
Vsl. Kosten	36,35 Mio. EUR (Projektfreigabe)
Terminplanung	Planungszeitraum 2011-2020 Ausführungszeitraum 2021-2024

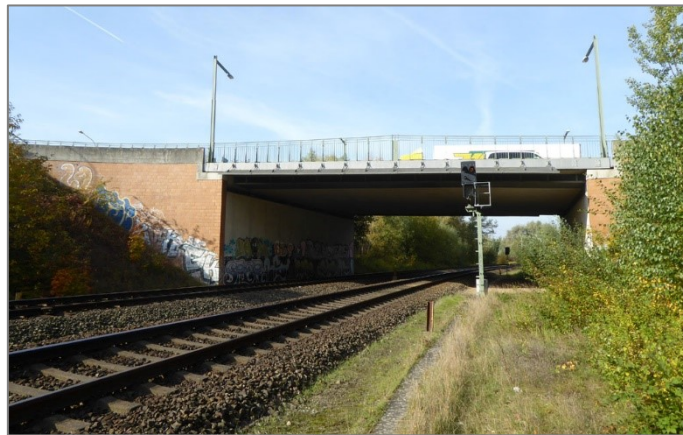
BW 050 Straßenbrücke Genin I

Baujahr	2001		
Bauart	1-Feld-Stahlbetonbrücke		
Brückenklasse	60/ 30		
Zustandsnote	2019_H	2,2	befriedigender Bauwerkszustand
Schäden	zz. keine relevanten Schäden		
Maßnahme	Grundinstandsetzung		
Vsl. Kosten	k. A.		
Terminplanung	vsl. Planungszeitraum	2029-2030	
	vsl. Ausführungsbeginn	2031 ff.

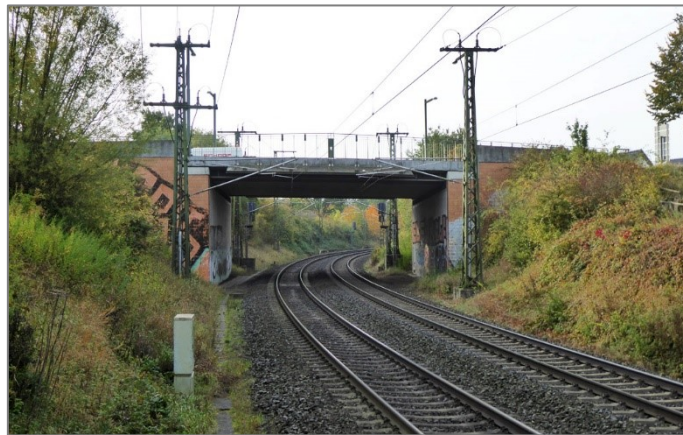
BW 051 Straßenbrücke Genin II

Baujahr	2001
Bauart	1-Feld-Stahlbetonbrücke
Brückenklasse	60/ 30
Zustandsnote	2019_H 2,2 befriedigender Bauwerkszustand
Schäden	zz. keine relevanten Schäden
Maßnahme	Grundinstandsetzung
Vsl. Kosten	k. A.
Terminplanung	vsl. Planungszeitraum 2029-2030 vsl. Ausführungsbeginn 2031 ff.

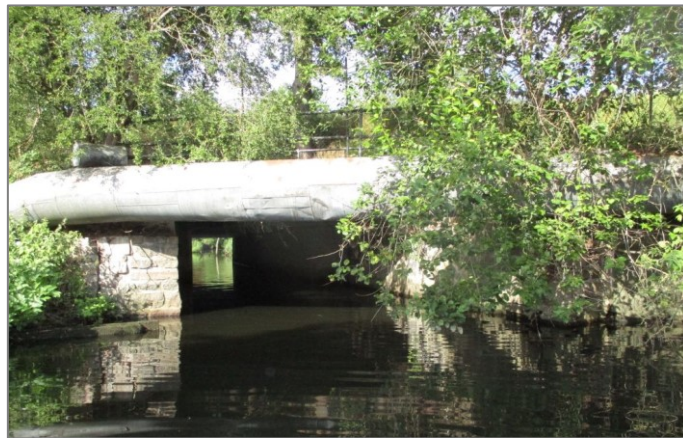
BW 055 Tremsbachbrücke

Baujahr	1900/ 1964		
Bauart	1-Feld-Stahlbetonvollplattenbrücke		
Brückenklasse	16		
Zustandsnote	2020_H	3,0	nicht ausreichender Bauwerkszustand
Schäden	Betonabplatzungen und Risse freiliegende, korrodierende Bewehrung Schädigung der Gründung		
Maßnahme	Grundinstandsetzung		
Vsl. Kosten	k. A.		
Terminplanung	vsl. Planungszeitraum	2028-2029	
	vsl. Ausführungsbeginn	2030 ff.

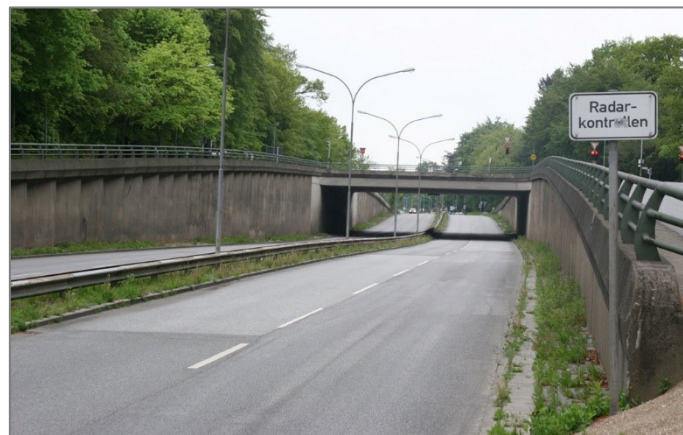
BW 060 Sandbergbrücke

Baujahr	1964
Bauart	1-Feld-Spannbetonhohlplatte
Brückenklasse	60
Zustandsnote	2021_H 3,5 ungenügender Bauwerkszustand
Schäden	Betonabplatzungen und Risse freiliegende, korrodierende Bewehrung
Maßnahme	Grundinstandsetzung/ Rückbau
Vsl. Kosten	7 Mio. EUR (Kostenannahme vor Planungsbeginn)
Terminplanung	vsl. Planungszeitraum 2021-2023
	vsl. Ausführungsbeginn 2024 ff.

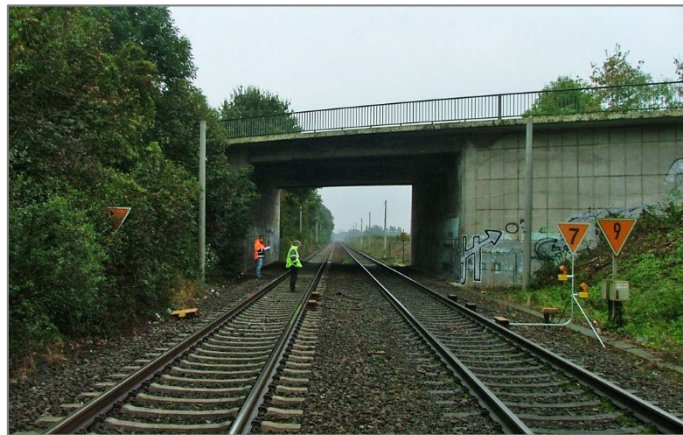
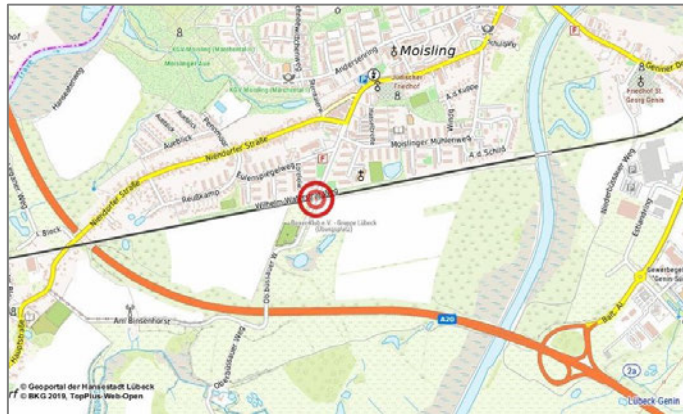
BW 062 Büssauer Brücke

Baujahr	1965		
Bauart	1-Feld-Stahlbetonplattenbrücke		
Brückenklasse	60		
Zustandsnote	2019_E	2,9	nicht ausreichender Bauwerkszustand
Schäden	Betonabplatzungen und Risse freiliegende, korrodierende Bewehrung		
Maßnahme	Grundinstandsetzung		
Vsl. Kosten	2,2 Mio. EUR (Projektfreigabe)		
Terminplanung	Planungszeitraum	2020-2022	
	Ausführungszeitraum	2022-2023

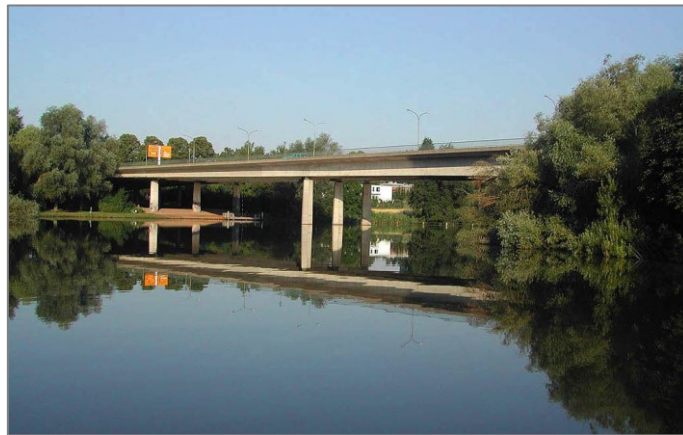
BW 063 Große Wakenitzbrücke

Baujahr	1969		
Bauart	12-Feld-Spannbetonbrücke		
Brückenklasse	60		
Zustandsnote	2021_H	2,1	befriedigender Bauwerkszustand
Schäden	Betonabplatzungen und Risse freiliegende, korrodierende Bewehrung		
Maßnahme	Grundinstandsetzung		
Vsl. Kosten	15,1 Mio. EUR (Projektfreigabe)		
Terminplanung	Planungszeitraum	2010-2020	
	Ausführungszeitraum	2018-2022

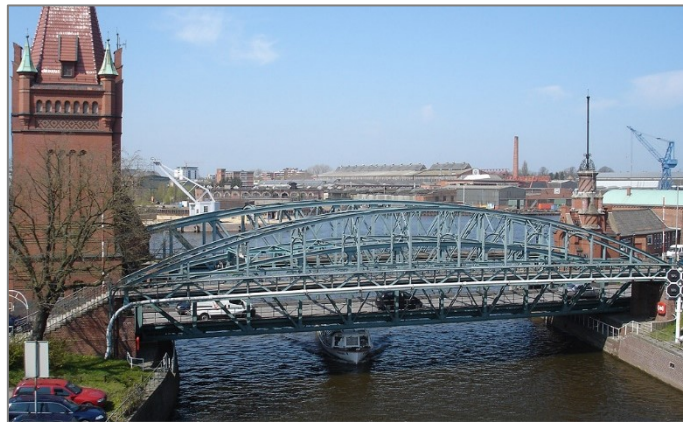
BW 066 Hubbrücken

Baujahr	1900
Bauart	1-Feld-Stahlfachwerkbrücken
Brückenklasse	k. A.
Zustandsnote	k. A. 3,5/ 3,9 ungenügender Bauwerkszustand
Schäden	Korrosionsschäden an der Stahlkonstruktion Schädigung der Gründung Schäden am Antrieb
Maßnahme	Grundinstandsetzung (Kreuzungsmaßnahme mit WNV)
Vsl. Kosten	11,0 Mio. EUR (Haushaltsanmeldung)
Terminplanung	vsl. Planungszeitraum 2012-2023 vsl. Ausführungsbeginn 2023 ff.

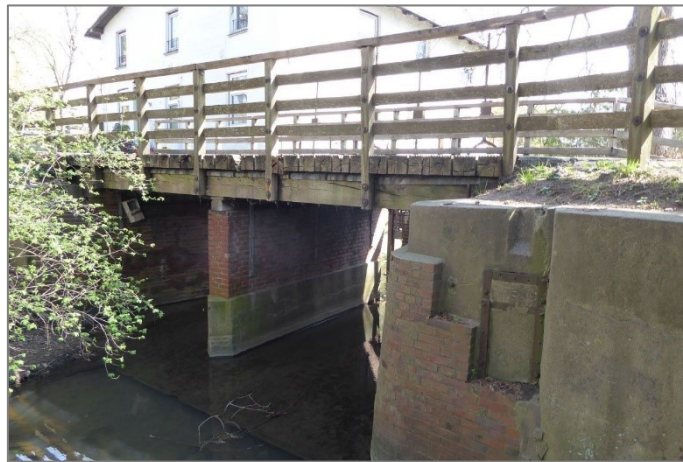
BW 071 Straßenbrücke Brandenmühle

Baujahr	1976
Bauart	2-Feld-Holzbalkenbrücke
Brückenklasse	6
Zustandsnote	2021_H 3,0 nicht ausreichender Bauwerkszustand
Schäden	Betonabplatzungen und Risse an den Widerlagern freiliegende, korrodierende Bewehrung Schädigung der Holzkonstruktion Schädigung der Gründung
Maßnahme	Ersatzneubau
Vsl. Kosten	2,5 Mio. EUR (Kostenannahme vor Planungsbeginn)
Terminplanung	vsl. Planungszeitraum 2019-2022
	vsl. Ausführungsbeginn 2023 ff.

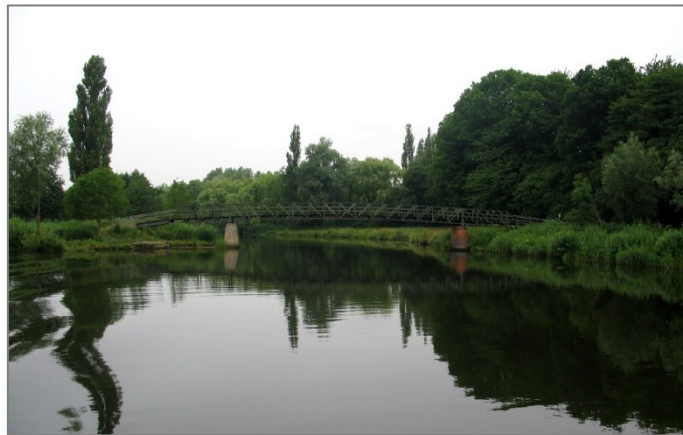
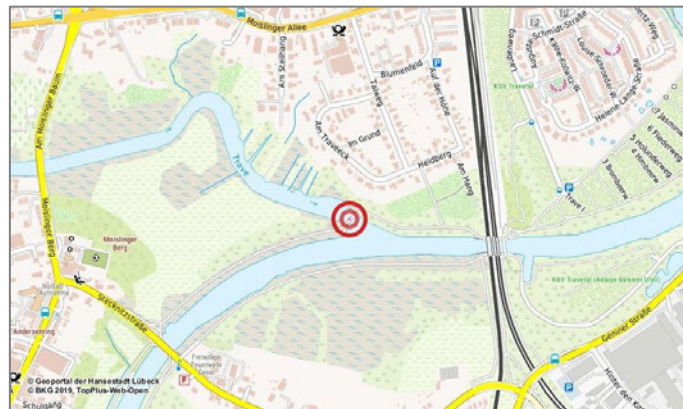
BW 100 Treidelwegbrücke

Baujahr	1898		
Bauart	Stahlfachwerkbrücke		
Brückenklasse	k. A.		
Zustandsnote	2020_E	3,0	nicht ausreichender Bauwerkszustand
Schäden	Schädigung der Gründung		
Maßnahme	Pfeilerinstandsetzung		
Vsl. Kosten	744 TEUR (Projektfreigabe)		
Terminplanung	vsl. Planungszeitraum	2020-2022	
	vsl. Ausführungsbeginn	2023 ff.

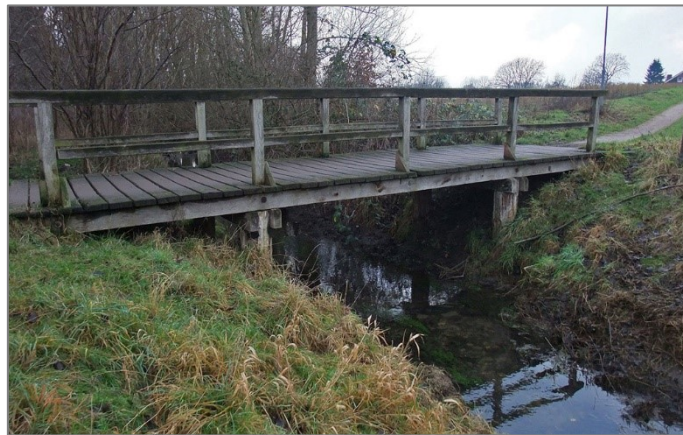
BW 103 Gehwegbrücke Mori

Baujahr	1998		
Bauart	3-Feld-Holzbalkenbrücke		
Brückenklasse	k. A.		
Zustandsnote	2019_E	3,9	ungenügender Bauwerkszustand
Schäden	Schädigung der Holztragkonstruktion		
Maßnahme	Ersatzneubau		
Vsl. Kosten	220 TEUR (Projektfreigabe)		
Terminplanung	vsl. Planungszeitraum	2021-2022	
	vsl. Ausführungsbeginn	2022 ff.

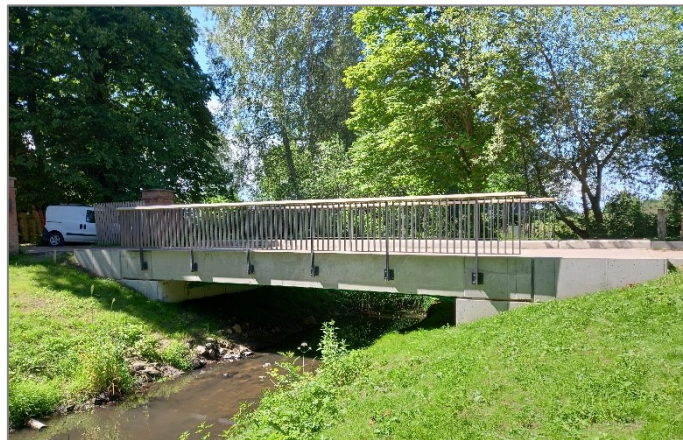
BW 122 Brücke Gut Mönkhof

Baujahr	2022 (alt: 1940)		
Bauart	1-Feld-Stahlbetonbrücke		
Brückenklasse	k. A.		
Zustandsnote	2022_H	1,5	guter Bauwerkszustand
Schäden	zz. keine relevanten Schäden		
Maßnahme	laufende Unterhaltung		
Vsl. Kosten	k. A.		
Terminplanung	vsl. Planungszeitraum	k. A.	
	vsl. Ausführungsbeginn	k. A.

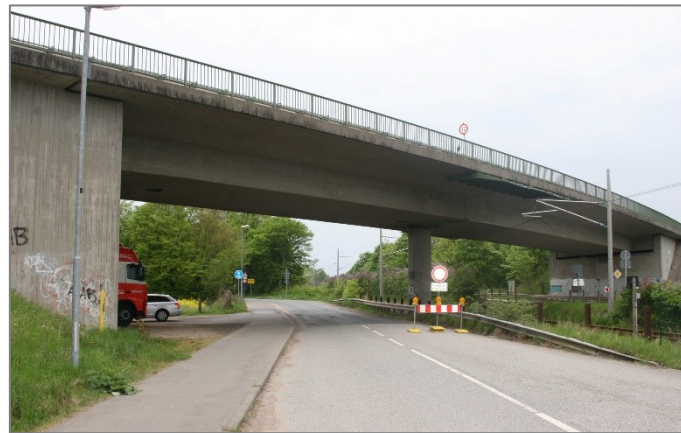
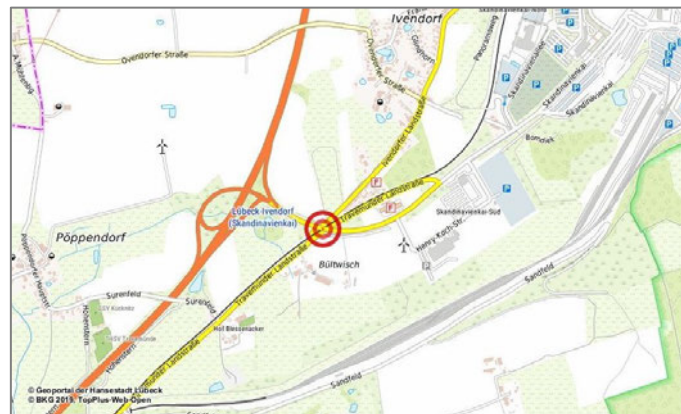
BW 124 Straßenbrücke Ivendorf

Baujahr	1981
Bauart	2-Feld-Stahlbetonbrücke
Brückenklasse	60/ 30
Zustandsnote	2021_H 2,4 befriedigender Bauwerkszustand
Schäden	zz. keine relevanten Schäden
Maßnahme	Grundinstandsetzung
Vsl. Kosten	k. A.
Terminplanung	vsl. Planungszeitraum 2033-2034
	vsl. Ausführungsbeginn 2035 ff.

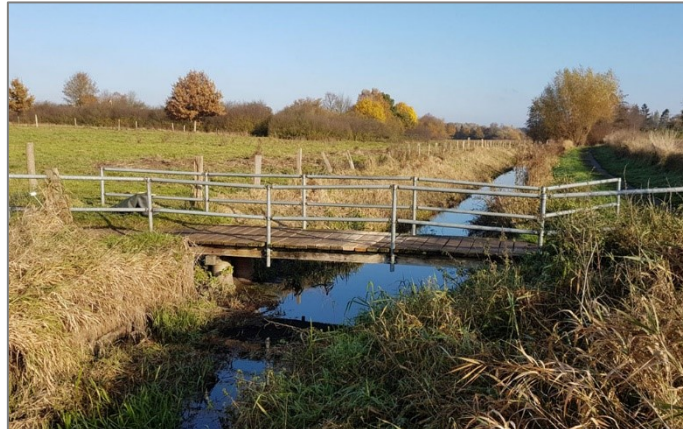
BW 131 Gehwegbrücke Dornbreite

Baujahr	1960
Bauart	1-Feld-Holzbalkenbrücke
Brückenklasse	k. A.
Zustandsnote	2019_E 3,2 nicht ausreichender Bauwerkszustand
Schäden	Schädigung der Holztragkonstruktion
Maßnahme	Ersatzneubau
Vsl. Kosten	220 TEUR (Kostenannahme gemäß BW 103)
Terminplanung	vsl. Planungszeitraum 2022
	vsl. Ausführungsbeginn 2023

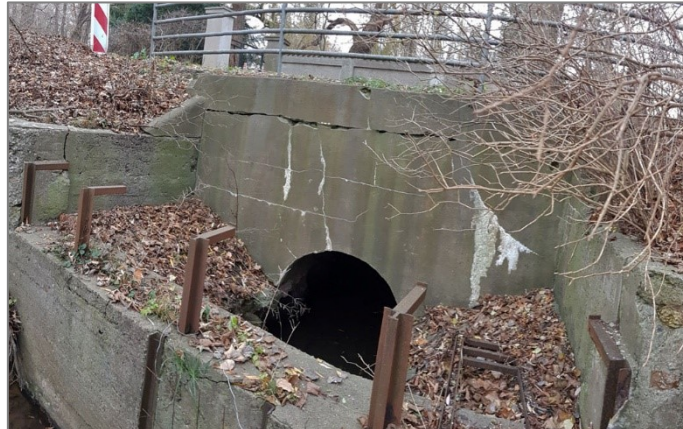
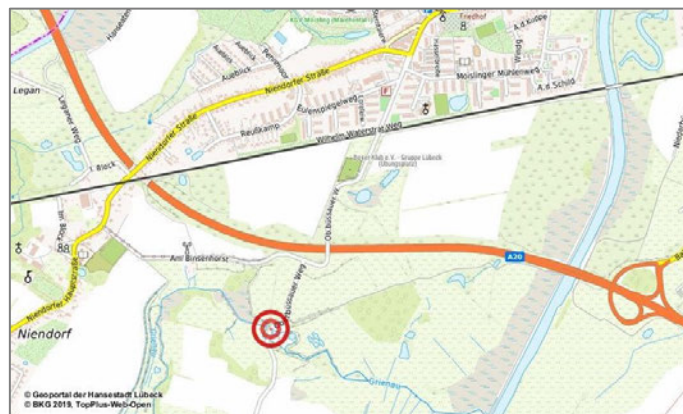
BW 197 Durchlass Brandenmühle

Baujahr	1976		
Bauart	Stahlbetonbauwerk		
Brückenklasse	k. A.		
Zustandsnote	2021_E	4,0	ungenügender Bauwerkszustand
Schäden	Betonabplatzungen und Risse freiliegende, korrodierende Bewehrung		
Maßnahme	Ersatzneubau		
Vsl. Kosten	750 TEUR (Kostenannahme vor Planungsbeginn)		
Terminplanung	vsl. Planungszeitraum	2022-2023	
	vsl. Ausführungsbeginn	2024 ff.
